SKOTTBENKENE PÅ SKÅRVOLL, STØREN

Skårvollbenkene

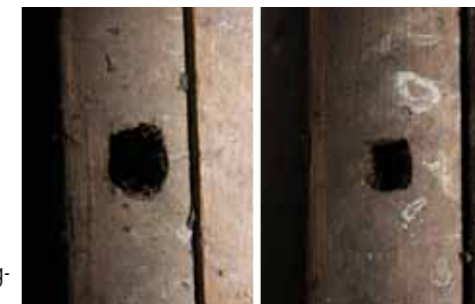
Kan dette være hull for en kjellingfot? Hullet har en diameter på 1" og er boret 36" inn fra venstre enden i langbord A sett fra benkens forside.

Lengst til høyre: Kan dette være et hull for en benkehake? Hullet er om lag 1/2" i firkant og er plassert 17 1/2" inn fra venstre enden i langbord A sett fra benkens forside. Et tilsvarende hull er plassert omtrent like langt inn fra enden i langbord B, men i motsatt ende. Begge foto: Thor-Aage K. Heiberg.

Langbord A har fått et brudd rett til høyre for det midtre beinet når en ser benken forfra. Det er boret to hull litt inn fra framenden i overkanten av bordet. Det ene hullet er tilnærmet firkantet, 1/2" x 1/2", og er plassert 17 1/2" inn fra langbordets venstre ende sett fra fremsiden. Det andre hullet er rundt, 1" i diameter, og sitter 36" inn fra venstre ende.

Langbord A har som nevnt to hull i overkanten. Det er fristende å tenke at disse hullene har vært til benkehaker. I hvert fall det første hullet minner svært om hullet for en benkehake⁸ av typen en bruker for å stemme et bord i mot når man høvler flaskside. Det andre hullet kan godt tenkes å være brukt til en kjellingfot.⁹

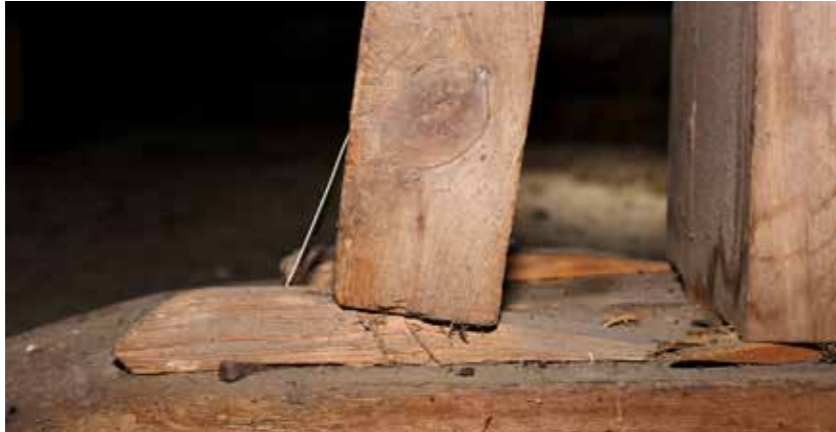
Kilen løfter beinet litt ut av tapphullet i fotplaten. Foto: Thor-Aage K. Heiberg.

Alle bein har litt forskjellige mål men felles for alle er at de er bredest nederst og smalner av oppover. Bredden varierer fra 7"–5 7/8" og tykkelsen ligger rundt 2 11/16" (2 3/4"). Lengden av beina er slik at benkens arbeidshøyde er ca. 29 1/2". Det er verdt å merke seg at ingen av tapene står helt nede i fotplaten. Det er lagt inn en kile mellom avsatsen nederst på noen av beina og foten som løfter beinet opp av tapphullet.

Kilene er spikret fast på fotplatene og har forskjellig tykkelse. Beina har lite spor av slitasje. Hullet til gjengeskruen er litt forsenket på frem-siden der hodet har presset mot beinet, ellers er det enkelte slagmerker. Det er hugget inn en X rett over hullet til strammeskruen i det fremste beinet til venstre.

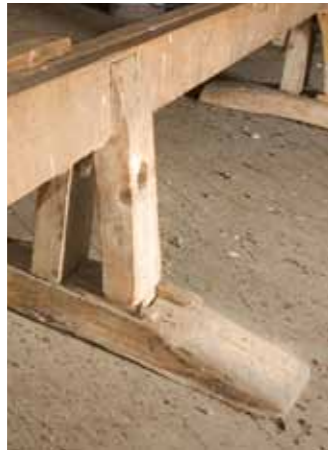
Slitasjen på fotplaten er tydelig. Legg også merke til klossen som er spikret fast i langbord B.
Foto: Freia Beer.

Oversiden av fotplatene er godt slitt ned og rundet på den siden av benken som hodene til skruene sitter. Det er derfor helt tydelig på hvilken side av benken en har stått og jobbet.

Slitasjen arter seg nesten som huggespor som etter en øks. I den andre enden har fotplatene nesten ikke slitasjespor i det hele tatt og den opprinnelige formen er tydelig.

Langbord B har påspikret en kloss oppå litt inn fra enden. Kan denne klossen ha sammenheng med teorien om at benken også har vært brukt til flaskhøvling? Har den vært noen form for kantslag eller liknende? Det er vanskelig å si utfra klossens utforming og det er vanskelig til og med å gjette på klossens betyd-

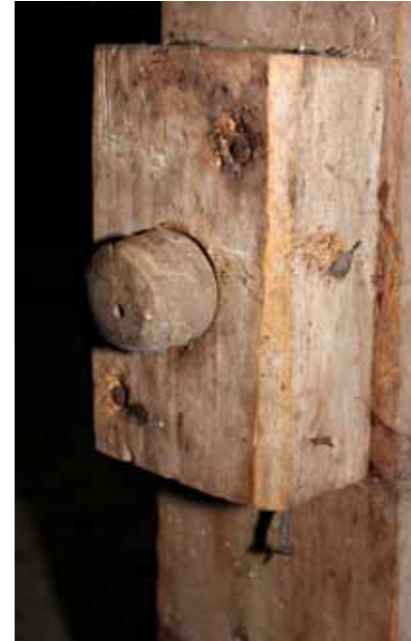
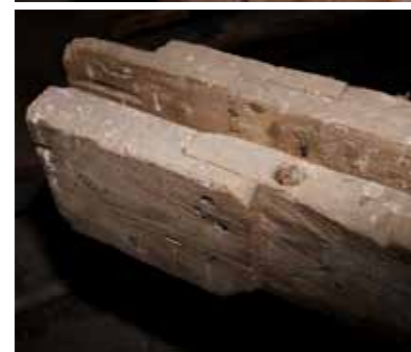
S.K.Å 652 A. Klossene er felt inn på halv ved i enden. Legg også merke til hullet i overkanten. Kan det ha vært brukt en kjellingfot også her? Foto: Thor-Aage K. Heiberg.

Klossen utgjør gjengepartiet for strammeskruen. Klossen og skruen er kun spikret fast og kan lett demonteres og flyttes til en annen benk.

Kun det midtre beinparet har strammeskruen på plass. De to manglende skruene finnes på benk S.K.Å. 652 A. Dette forteller oss at det var denne minste benken som sist var i bruk. Praktisk finesse dette med å ha gjengepartiet i en egen kloss og at skruen går fritt i benkens bein. Dette gjør at man kan bruke de samme strammeskruene på flere benker, hvilket også tydelig har vært tilfelle. Det er ressurskrevende å fremstille gjenger i tre, da det krever spesialkompetanse og spesialisert verktøy. Å kunne flytte med seg strammeskruene avhengig av hvilken benk som skulle brukes virker som en praktisk og lønnsom løsning på problemstillingen. Det hører jo også med her at den store benken vanskelig lar seg flytte og at det må være enklere å flytte med seg 3 små strammeskruer enn å flytte en hel benk.

Fotplatene ser ut til å komme fra noe annet, de har en dimensjon som ikke passer inn. En bemerkelsesverdig detalj ved den minste benken er at begge langbordene ser ut til å være forberedt for skjøting i bakenden. Det er felt inn en kort kloss på halv ved i enden av begge langbordene som forlenger disse med 8 ¼". Årsaken til dette er langt fra entydig. Den ene klossen har ganske tydelige spor etter å ha vært dimensjonert med sirkelsag hvilket gir den et mye yngre utseende enn benken for øvrig. Jeg undersøkte om den korte skottbenken kunne tenkes å ha vært brukt til å forlenge den lange ytterligere, men fant ingen spor som kunne tyde på dette.

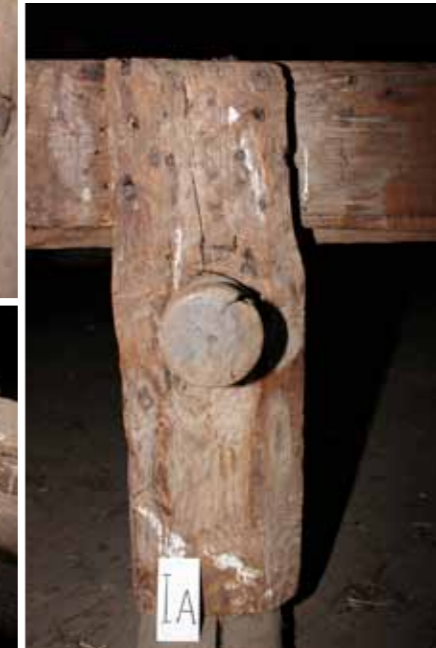
Det er kun økset ut en forsenkning i langbord A hvor beinet er spikret på. I langbord B er beina gradet inn som på den store benken, men det hele er svært grovt gjort. Foto: Thor-Aage K. Heiberg.

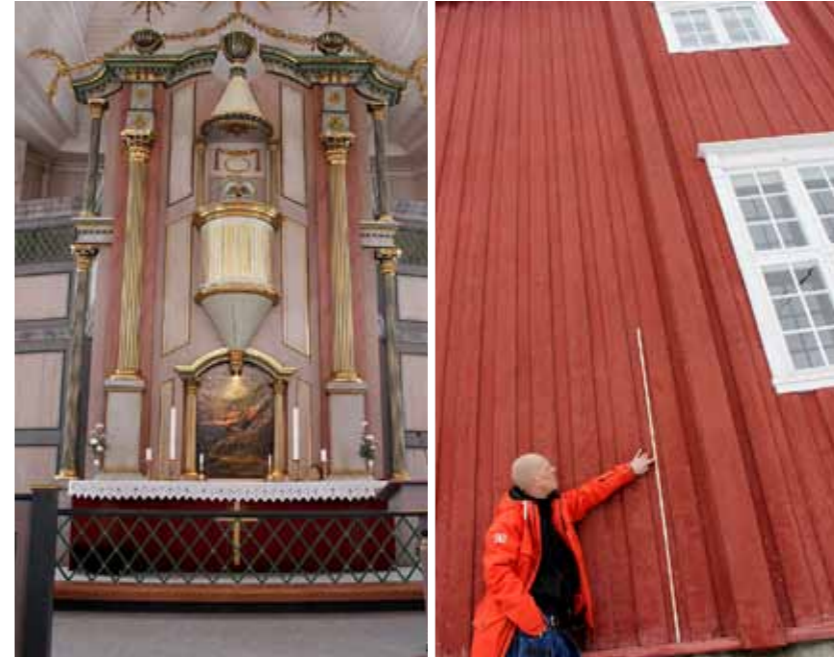
Til høyre: Rasmus indikerer veggghøyden. Alle bordene er hellengte. Foto: Thor-Aage K. Heiberg.

ikke skjøtet i lengden (hellingte bord). En rask og omtrentlig måling av veggøyden konstaterte at panelbordene var om lag 7,8 m lange. De ser ut til å være uten naturlig avsmalning med bredde om lag $5 \frac{3}{4}$ " til 6". Lengden av bordene passer svært godt med lengden av skottbenken.

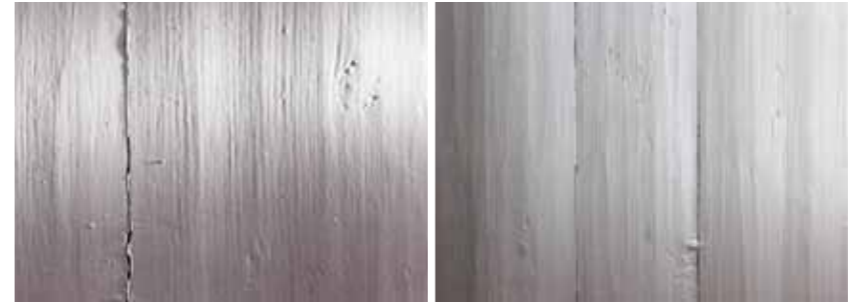
Med hjelp av sidelys kommer høvelsporene i panelbordene tydelig frem. Her fra baksiden av prekestolalteret. Foto: Thor-Aage K. Heiberg.

met mot øst og vest. Sistnevnte bord er uten profil, men ser ut til å være pløyd med not og fjær. Bordene har naturlig avsmalning og individuell bredde. Flatene har tydelige spor av håndhøvling med skrubbhøvel eller sletthøvel med buet tann.

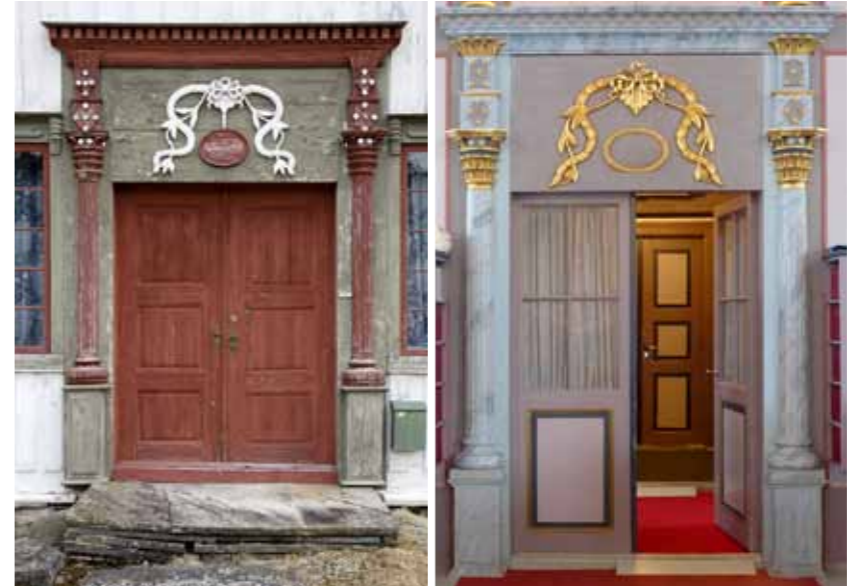
Portalen på inngangen i den eldste delen av våningshuset på Skårvoll. Inngangen i sidefløyen er lik denne. Foto: Freia Beer.

Utgangsportalen fra skipet i Støren kirke. Med unntak av fargesetting og malt dekor er den helt lik begge portalene i våningshuset på Skårvoll. Foto: Freia Beer.

Portalen rundt utgangen fra skipet i Støren kirke er lik begge portalene i våningshuset på Skårvoll. Disse er alle laget av Ole Henriksen Schaarvold.

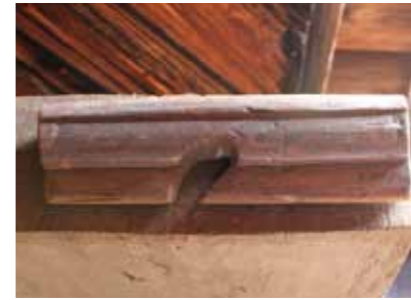
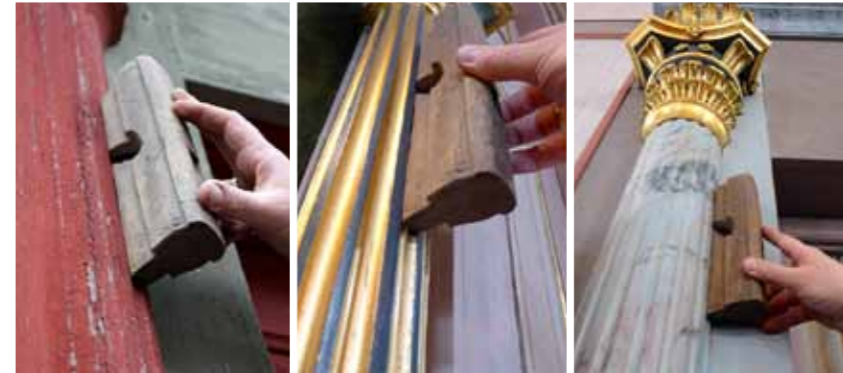
Kanelyrehøvel. Foto: Thor-Aage K. Heiberg.

Kanelyrehøvelen passet godt på søylene i portalene på Skårvoll, på søylene ved alteret og på søylene i utgangsportalen fra skipet i Støren kirke. Foto: Freia Beer.

Det er verdt å nevne at det sammen med skottbenkene i buret også ligger noen trehøvler¹⁵. Vi fant en høvel som ser ut til å ha vært brukt til å lage kanelyrer på søyler. Ved prøving av høvelstokken i søylene både på portalene på Skårvoll og i Støren kirke ser vi at profilen stemmer ganske godt.

(Høvelen manglet stålet så vi fikk ikke sjekket passformen helt nøyaktig). Høvelen passet også godt til de små søylene over alteret i Støren kirke.
